**PROPOSTA DE REVITALIZAÇÃO DO MERCADO DE CEREAIS NA CIDADE DA
VITÓRIA DE SANTO ANTÃO-PE E SEU ENTORNO**

Projeto apresentado ao Curso de Graduação de Arquitetura e Urbanismo do Centro Universitário da Vitória de Santo Antão estado de Pernambuco, como pré-requisito para obtenção do grau de Arquiteto e Urbanista, sob orientação da Professora Carla Torres.

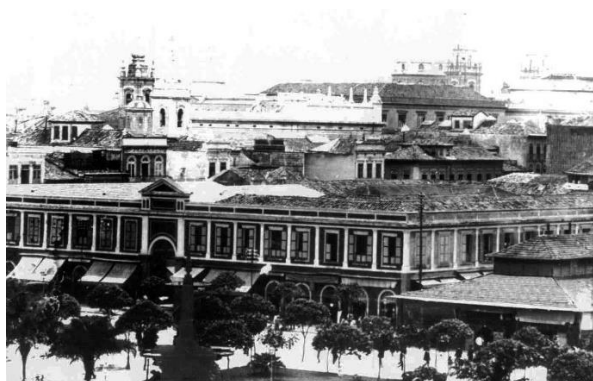
Figura 12 - Mercado da Candelária Rio de Janeiro

Janeiro, foi o Mercado da Candelária (Praça do Mercado ou Mercado da Praia do Peixe). Projetado pelo arquiteto Grandjean de Montigny, com planta quadrada e 5.187 m². Sua construção foi planejada desde 1934 e inaugurada em 1841. Um segundo pavimento veio a ser construído em 1869 e mais três pavilhões anexos em 1870. O Mercado da Candelária foi demolido em 1911 e precursor do Mercado Municipal Praça XV.(FRANÇA, 2010; RESENDE, 2010)

Ao longo da nossa história, inúmeros mercados foram edificados por todo Brasil, os quais contribuem de forma significativa para nossa cultura. Todavia, destacaremos aqui dois deles, os quais foram pioneiros em determinado momento. O mercado da Candelária (figura 12) no Rio de Janeiro, foi o primeiro a ser instalado no Brasil em 1842, tendo como arquiteto responsável o francês Auguste Henri Victor Grandjean de Montigny. O mesmo construído em alvenaria, composto por uma planta regular e um pátio central.

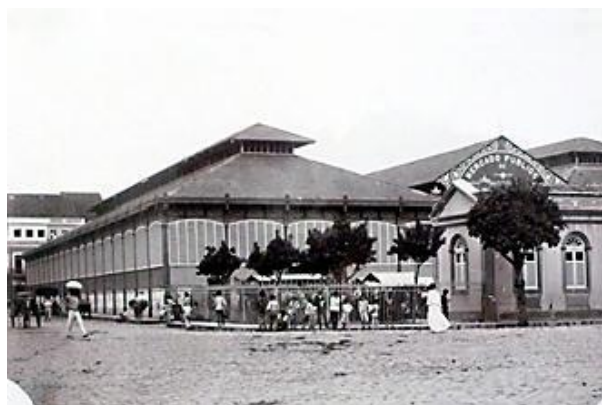
Figura 13 - Mercado São José Recife

Alguns anos depois, com o advento da Revolução Industrial, houve uma inovação no setor construtivo, onde o ferro foi introduzido em alguns setores. No Brasil o primeiro mercado seguindo essa nova tendência foi o Mercado São José (figura 13), na cidade do Recife no ano de 1875. O mesmo foi idealizado pelo Engenheiro Louis Léger Vauthier que se inspirou no mercado Grenelle, em Paris.

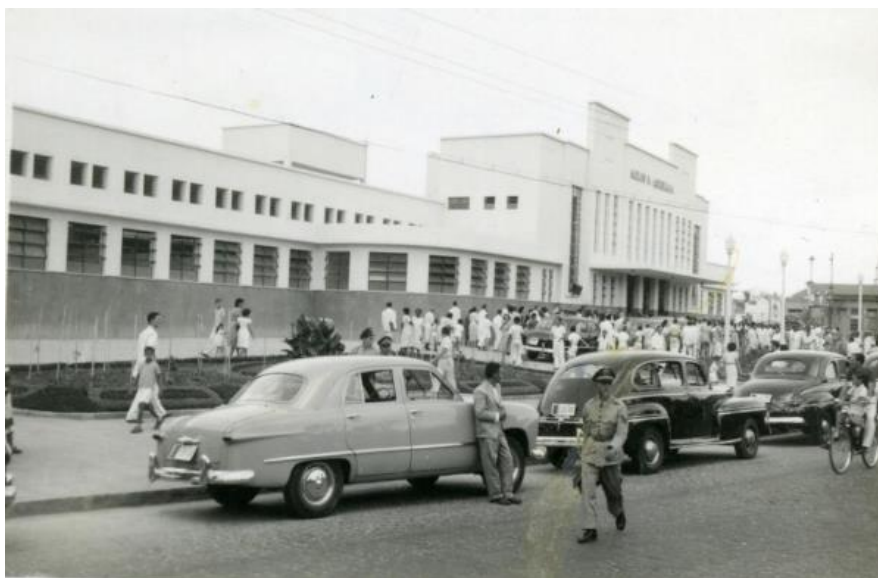
Figura 15 - Mercado da Encruzilhada Recife 1950

No ano de 1950, sob o governo de Alexandre José Barbosa Lima Sobrinho, essa construção foi substituída. Com a nova construção, passou a ter uma área coberta de 2.800m², contando com 156 compartimentos iniciais, arejados e iluminados, sem contar com suas câmaras frigoríficas, o orgulho da época, por sua capacidade de armazenamento. Sua arquitetura se destacou, tornando-se uma obra-modelo (figura 15). O uso de concreto armado, a redução em seus ornamentos, a aplicação de esquadrias compostas com ferro e vidro, tais como as janelas basculantes e a utilização de platibandas intencional para esconder as telhas francesas, já consideradas ultrapassadas na época, nos leva a concluir que os responsáveis pelo projeto, que seriam eles o engenheiro Abdias de Carvalho e o projetista Waldomiro Lima, estavam introduzindo a arquitetura pós-eclética, um intermédio entre o eclético e o modernismo.

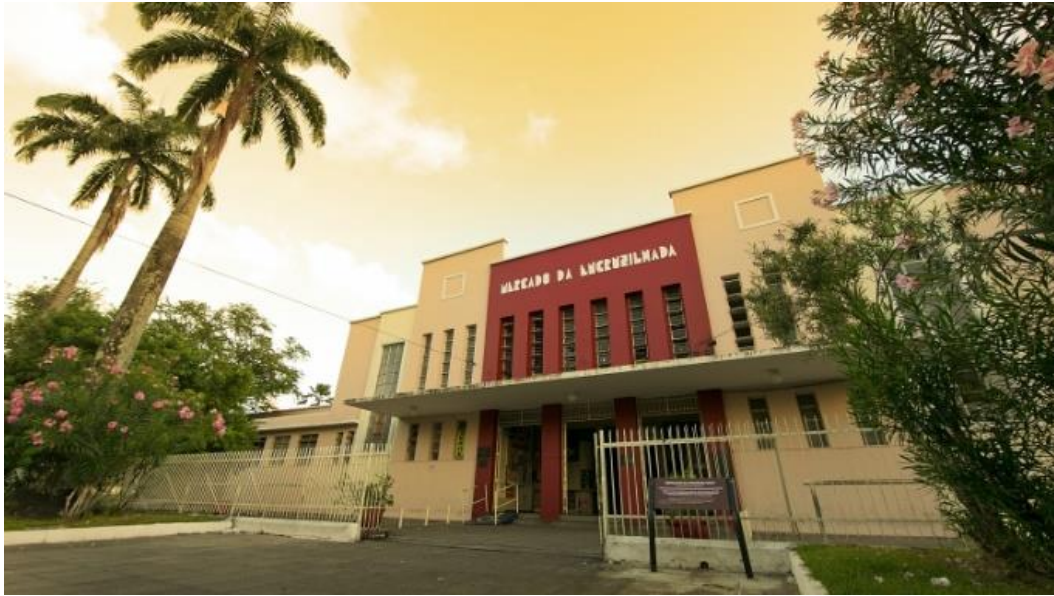
Figura 16 - Mercado da Encruzilhada Recife Atualmente

No ano de 1998, o Mercado da Encruzilhada passou por uma reforma e ampliação, visando recuperar o prédio, calçadas e jardins (figura 16), bem como a troca em todo seu sistema de drenagem e a instalação de novos banheiros. O projeto teve como proposta, manter as características originais de sua fachada.

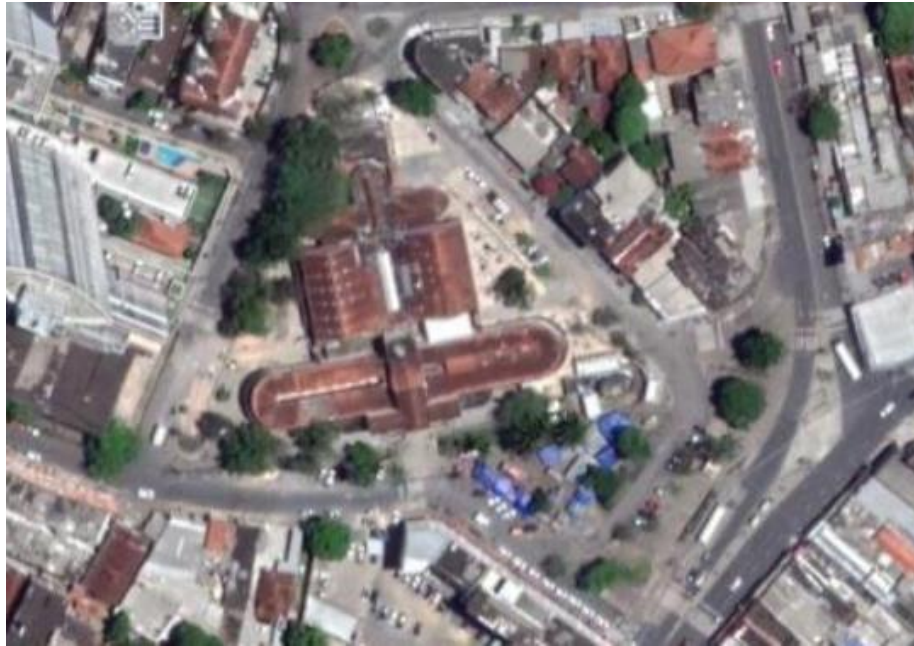
Figura 17 - Vista Aérea Mercado da Encruzilhada

Dividido entre alas sul e norte, o Mercado da Encruzilhada está inserido em uma tipologia arquitetônica, assumindo, como exemplo de diversos mercados da época, seus pátios abertos (figura 17). Sua volumetria pode ser ligeiramente comparada com a forma de um avião, e uma circulação central corta todo o mercado no sentido longitudinal e mais duas nas laterais. Cada ala contém um pátio interno, onde faz com que haja iluminação e ventilação natural. Inicialmente se comercializava apenas itens para abastecimento da população, mas com as alterações sofridas ao longo dos anos, o Mercado da Encruzilhada veio se adequando, como tantos outros, às novas exigências da sociedade (figura 18).

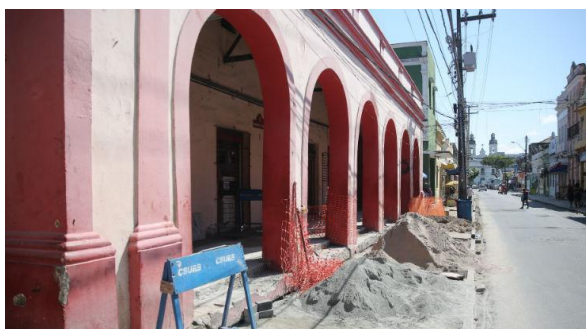
Figura 25 - Mercado da Boa Vista - reformas

No ano de 2005 e 2008, ocorreram incêndios que afetaram parte do mercado, mas ainda assim, tudo que foi feito em relação a reformas, foi apenas um paliativo. Em 2018, a prefeitura do Recife informou que o Mercado da Boa Vista passaria por um processo de intervenção, onde ocorreria uma reforma nos banheiros, revisão nos telhados e nas instalações elétricas e hidráulicas, além da recuperação do piso,

rampas de acessibilidade e outras iniciativas. As reformas que estavam previstas para serem concluídas até o carnaval de 2019, foram iniciadas em setembro do mesmo ano, a passos largos, em 2020 ainda em andamento, foi efetuada a troca do piso da calçada, em virtude da realização dos serviços de drenagem (figura 25).

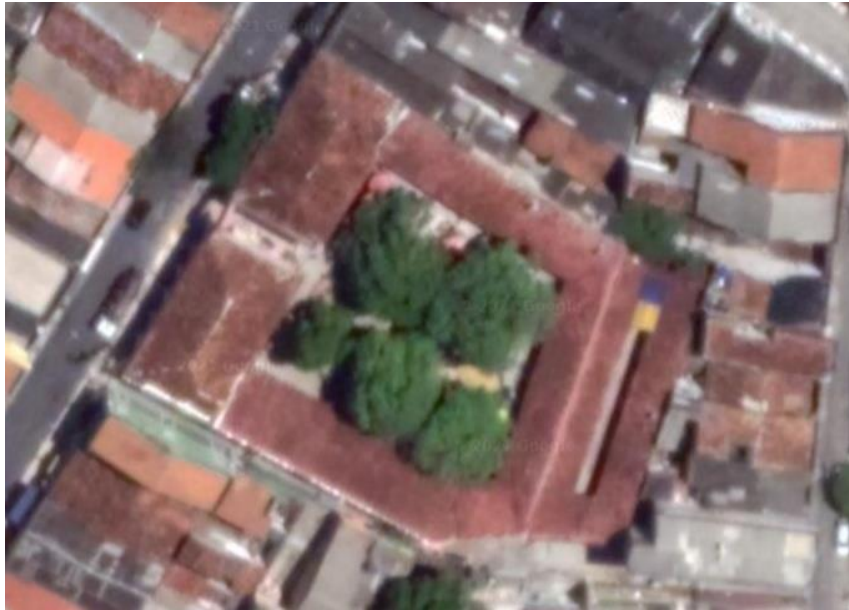
Figura 26 - Visão Aérea Mercado da Boa Vista

O mercado da Boa Vista apresenta planta quadrada com um pátio central (figura 26) e contém 63 boxes em suas laterais (figura 27). Seu estilo arquitetônico já nos trás uma aproximação maior com todo o espaço, devido seu pátio central que nos possibilita ter uma melhor visão do todo. Esses boxes são voltados tanto para o pátio, como também para a área externa em sua calçada frontal, as quais tem em sua fachada seus antigos arcos. No grande pátio, se vê as grandes árvores que proporcionam sombra e beleza.

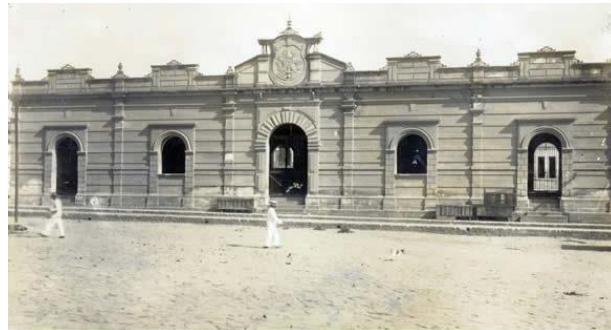
Figura 39 - Mercado de Cereais

Em 16 de agosto de 1913, ainda inacabado, foi inaugurado, mas, só em 1925 foi que recebeu o belo frontispício que ostenta até os dias de hoje, no entanto, somente entre 1942-1944 sua obra foi concluída, recebendo nova cobertura, novo piso e revestimento interno e externo das paredes e portões de ferro (figura 39). A edificação tem uma arquitetura eclética e foi projetado pelo engenheiro Pedro Barthold. Inicialmente, seu interior era apenas um galpão. Desativado desde 1979, houve uma tentativa de retomar suas atividades, então no ano de 1984, ele foi dividido em 98 boxes, além da construção de banheiros. Esses boxes foram doados através de sorteio para alguns feirantes da redondeza, No entanto, com o passar dos anos e a queda crescente do movimento, os feirantes resolveram voltar para as ruas e mais uma vez o Mercado de Cereais se encontrou desativado.

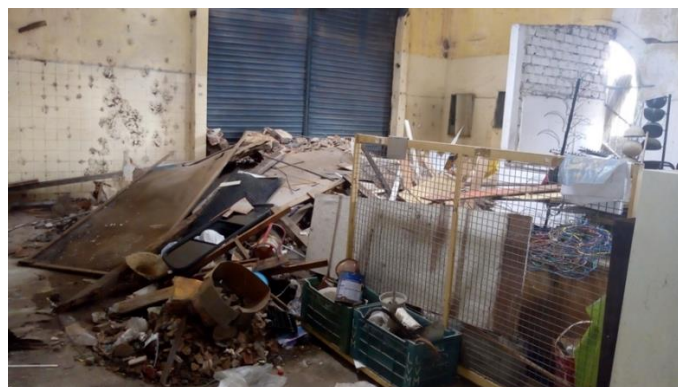
Figura 40 - Entulhos Mercado de Cerais

Localizado à Rua André Vidal de Negreiros, no bairro da Matriz, centro da Cidade da Vitória de Santo Antão, o mercado de Cereais encontra-se em total abandono. Em seu interior o que pode-se encontrar são entulhos, estrutura totalmente danificada, telhado na eminência de desabamento em alguns pontos, trazendo risco para aquelas poucas pessoas que ainda fazem uso do local para guardar suas ferramentas de trabalho (figuras 40 e 41).

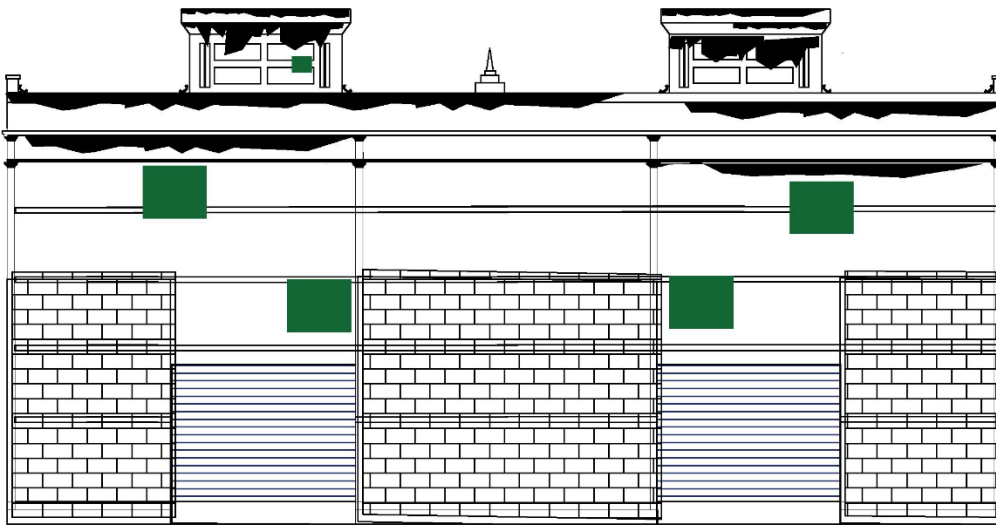
Fachada Oeste

Crosta Negra ou Sujidades

Durante toda a análise, foram identificadas algumas patologias, causadas ao longo dos anos pela ação do tempo, as quais foram destacadas no mapa de danos. O que mais se destaca são as crostas negras constantes em grande parte da edificação (figuras 48), as infiltrações onde podemos notar em alguns pontos (figura 49), bem como a perda de materiais, como podemos ver a ausência de partes do brise (figura 50). Ocorreram também a perda de ornamentos (figura 51) e descascamento e esfoliação em pequenas quantidades (figura 52). No entanto, destaca-se que o maior dano encontrado, foi causado pela ação do próprio homem, quando agregaram construções nas áreas externas do edifício (figura 53), danificando partes da estrutura, impedindo que se tenha acesso, tanto para uma análise mais detalhada como também para efetuar qualquer tipo de manutenção. As demais fachadas seguem um mesmo padrão de patologias, no entanto, devido as invasões não se é possível ter acesso as imagens ou se fazer um registro fotográfico adequado.

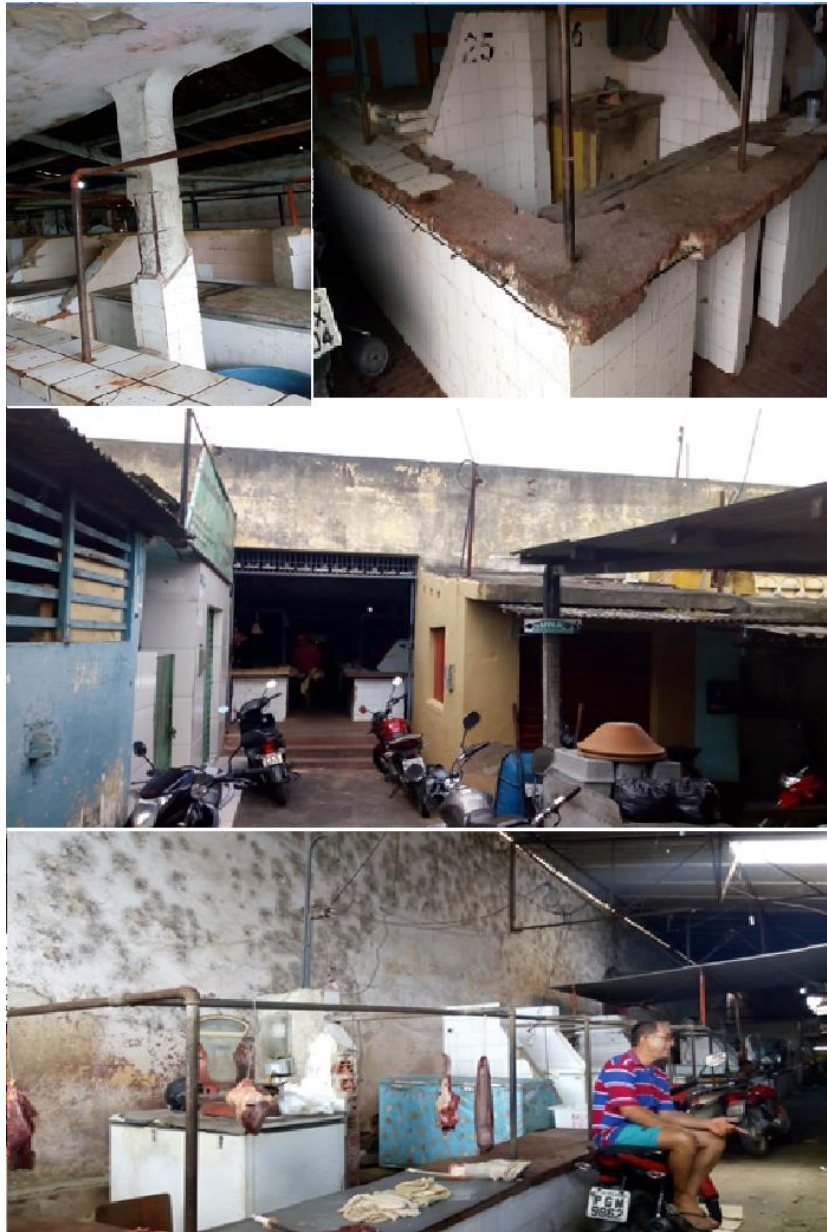
Figura 69 - Situação Atual mercado do Bode

Nesta localidade, além do Mercado de Cereais, existem mais dois mercados, que são eles: Mercado de Carne - 1865 (açougue), Mercado do Bode e o CIBRAZEM (Companhia Brasileira de Armazenamento) - 1961. Todos em péssimo estado de conservação e parcialmente inutilizados. A primeira diretriz, seria a revitalização do mercado de carne (figura 68), tendo em vista ser um patrimônio histórico, em seguida a reconstrução do mercado do bode (figura 69) e do CIBRAZEM (figura 70), separando-os por segmentos, para que em sua capacidade máxima possam acolher todos os comerciantes que de forma irregular fazem uso do espaço público.

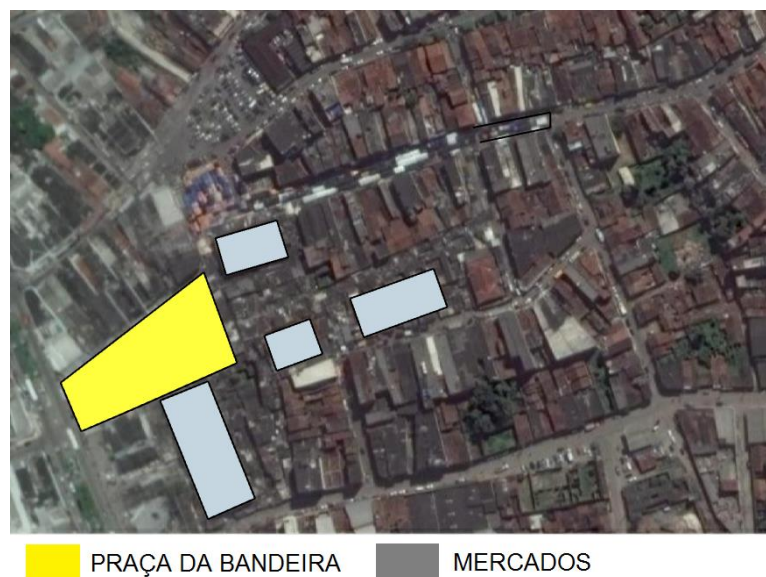
Figura 71- Praça da Bandeira

possivelmente aumentariam as áreas úteis. Para suprir essa defasagem, a construção de um shopping a céu aberto na Praça da Bandeira (figura 71), traria não apenas uma solução imediata, como sem dúvida alguma, proporcionaria organização, fluidez e beleza ao centro da cidade. Esse espaço tem hoje 3.960m² de área invadida. Com a construção de um shopping, com três pavimentos, gabarito permitido nesta localidade, bem como reabrindo as vias em torno do shopping, resolveria não só a situação atual, como também estaria preparado para as demandas futuras.

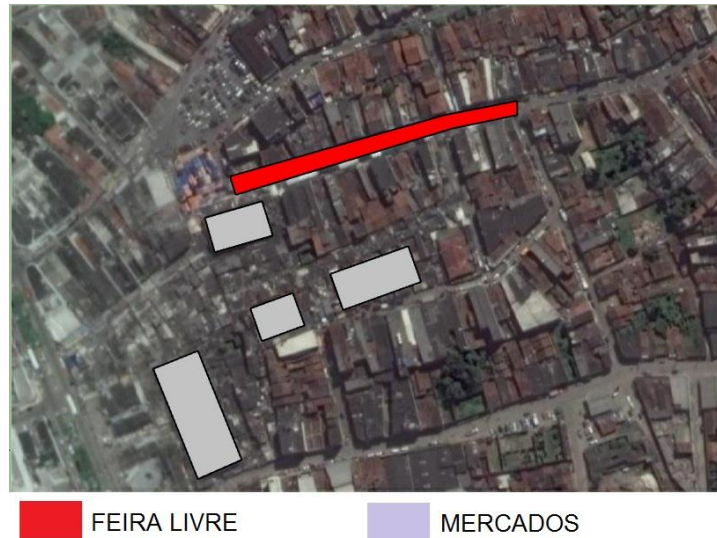
Figura 72 - Feira Livre

Com todos os comerciantes alocados de forma segura e organizada, a feira livre que acontece semanalmente na Rua André Vidal de Negreiros (figura 72), hoje com uma média de 1.200m² de área livre, seria remanejada para a Praça 13 de Maio (figura 73). A mesma tem em torno de 1.634m², o que com folga recepcionaria todos os feirantes. Com essas mudanças, reestabeleceria o trânsito em vias que hoje estão completamente invadidas, fazendo com que dessa forma flua em ruas e avenidas que se encontram sobrecarregadas.
